北川ダム維持流量放流設備の新設について

平成28年5月完成

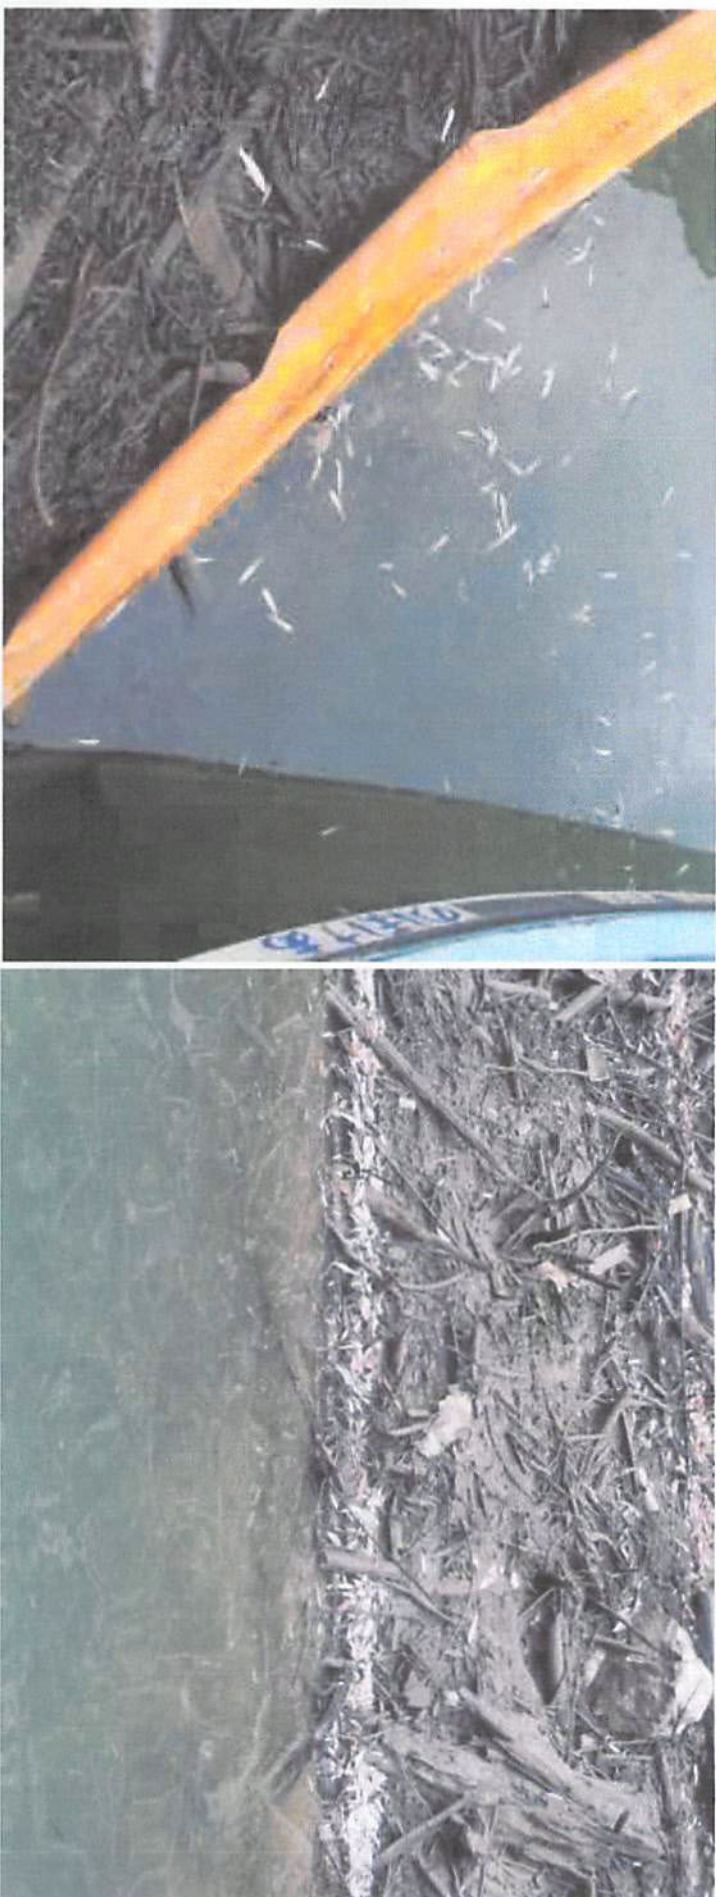
へい死の状況

北川ダム 船場付近の状況 (12月9日)
